Explosion in der Innenstadt von Höxter

Drei getötete und mehr als 50 verletzte Personen nach Gasexplosion

Bei der Explosion eines Wohn- und Geschäftshauses in Höxter starben am 19. September 2005 drei Menschen, mehr als 50 Personen wurden verletzt und mussten medizinisch versorgt werden. Der Beitrag stellt den Einsatzverlauf dar und gibt einen Einblick in die Gefahrenabwehr durch die Feuerwehr und den Rettungsdienst der Stadt Höxter.

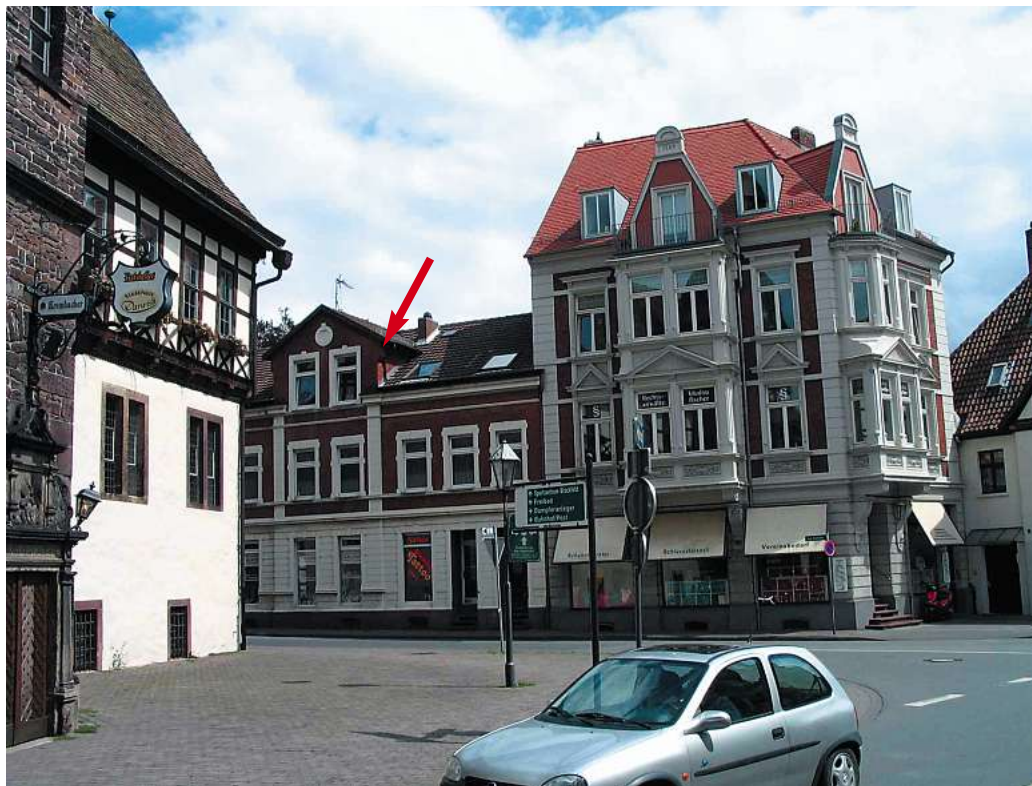
Das Gebäude »Am Rathaus 11« (siehe Pfeil) wurde durch die Explosion am 19. September 2005 völlig zerstört. Die umliegenden Gebäude, hierunter auch das »Historische Rathaus« (vorne links), trugen zum Teil erhebliche Schäden davon.

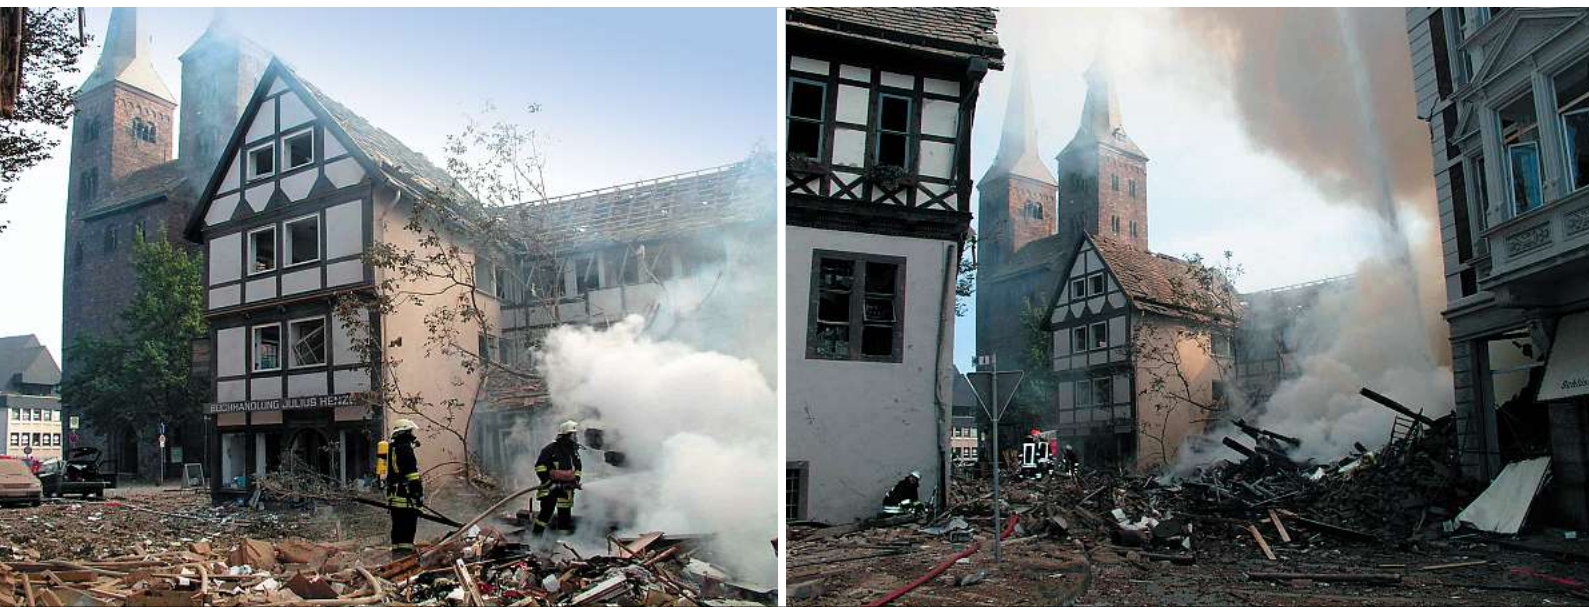
links: Ein Atemschutztrupp bei der Bekämpfung von Folgebränden. Im Hintergrund (links) ist die aus dem 11. Jahrhundert stammende Kiliani-Kirche zu sehen, die wie zahlreiche andere Gebäude durch die Explosion beschädigt wurde.

rechts: Da der Trümmerberg, der von dem Haus »Am Rathaus 11« übrig geblieben war, die Straße verspernte, wurde eine räumliche Aufteilung der Unglücksstelle in zwei Einsatzabschnitte notwendig.

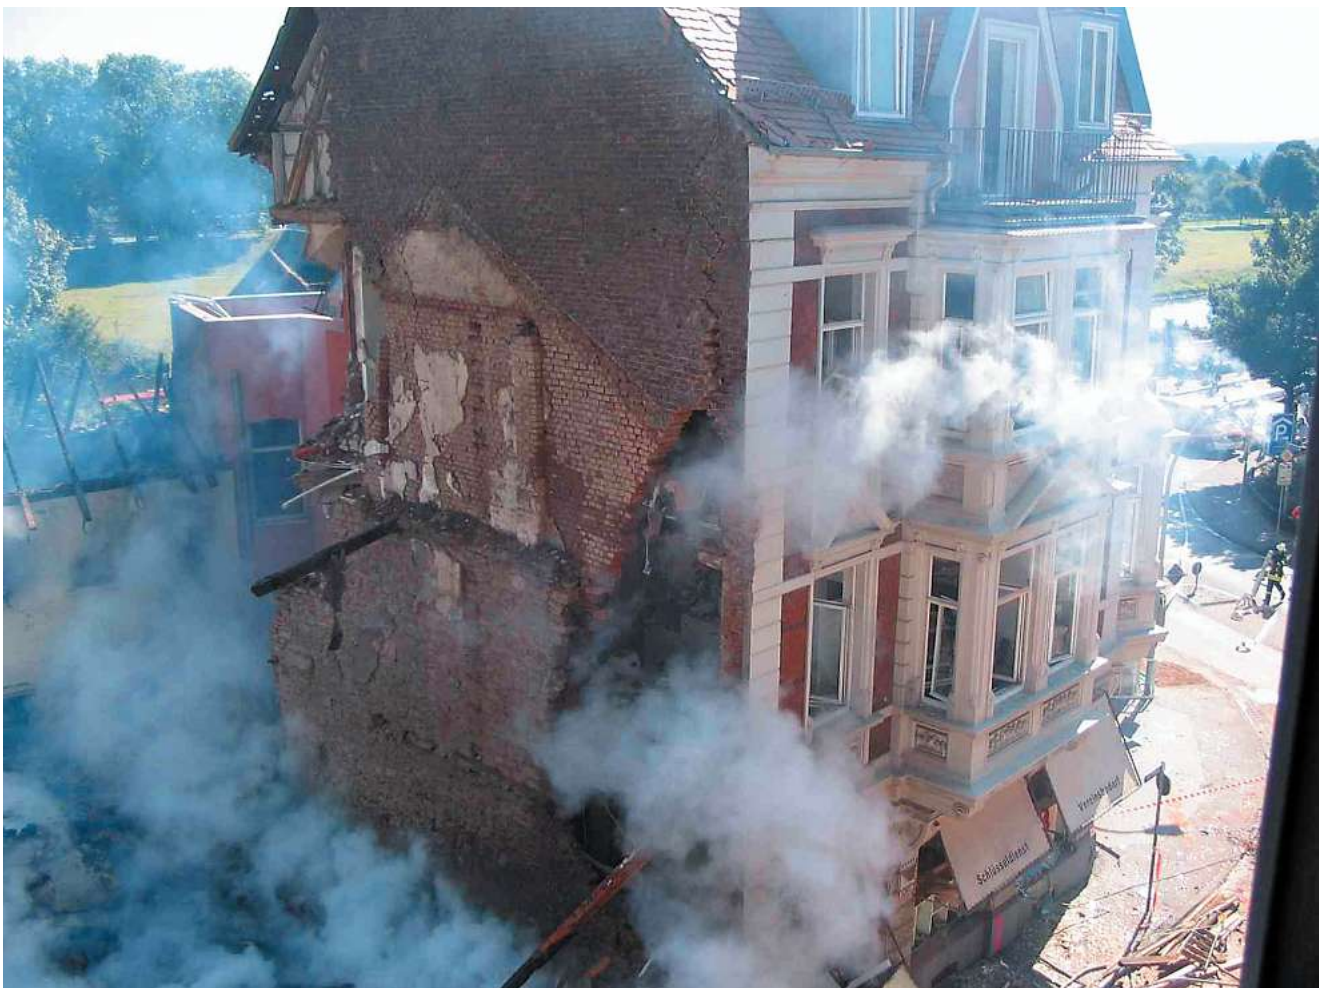
Vom Haus »Am Rathaus 11« blieben, wie hier deutlich zu erkennen ist, nur noch die Reste der Giebelwand zum Nachbargebäude stehen. Diese wurde am 20. September 2005, einen Tag nach der Explosion, durch eine Firma abgerissen.

Am 20. September 2005, dem ersten Tag nach der Explosion, entfernt ein Spezialunternehmen für Abbrucharbeiten mit einem Abbruchbagger die Giebelwandüberreste des Hauses »Am Rathaus 11«. Danach können weitere Maßnahmen zur Sicherung des Nachbargebäudes erfolgen. Zudem wird es nun möglich, die Such- und Räumarbeiten im unmittelbaren Bereich des zerstörten Gebäudes forzusetzen. Schließlich wird am Nachmittag auch die Leiche des Verursachers der Explosion gefunden.

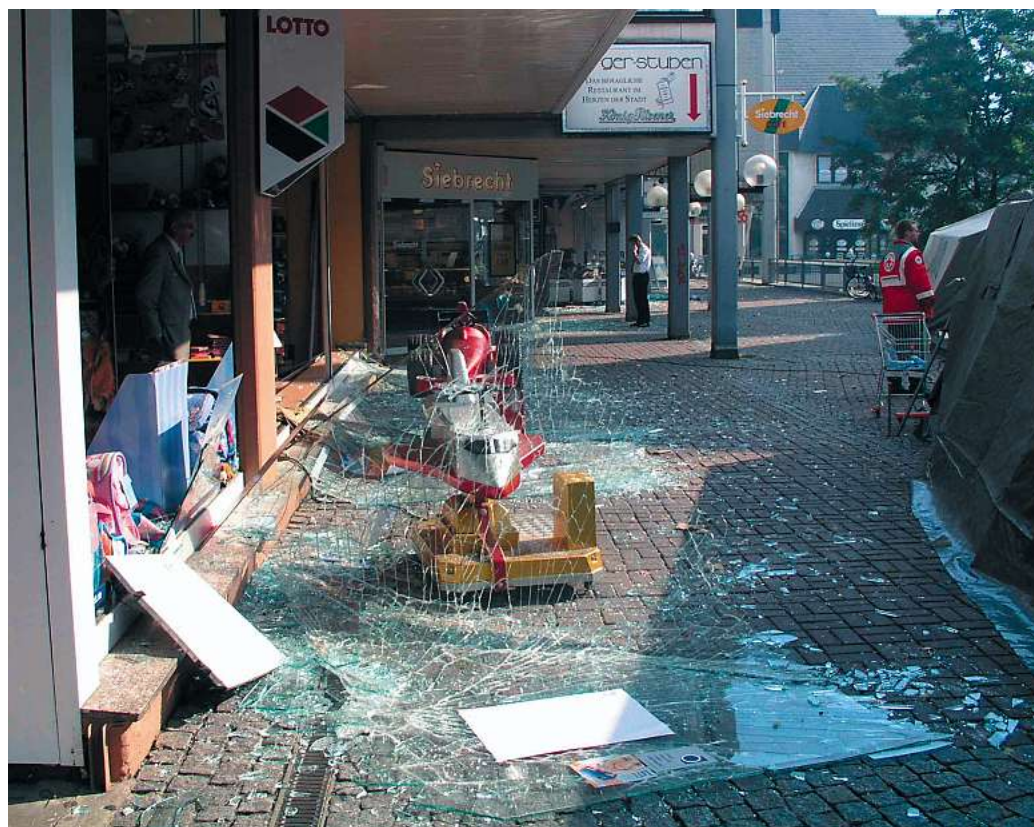
Insgesamt wurden durch die Explosion 70 Gebäude beschädigt. Selbst noch in 100 Metern Entfernung vom Explosionsobjekt, wie hier im Bereich des Marktplatzes, kam es zu beträchtlichen Schäden.

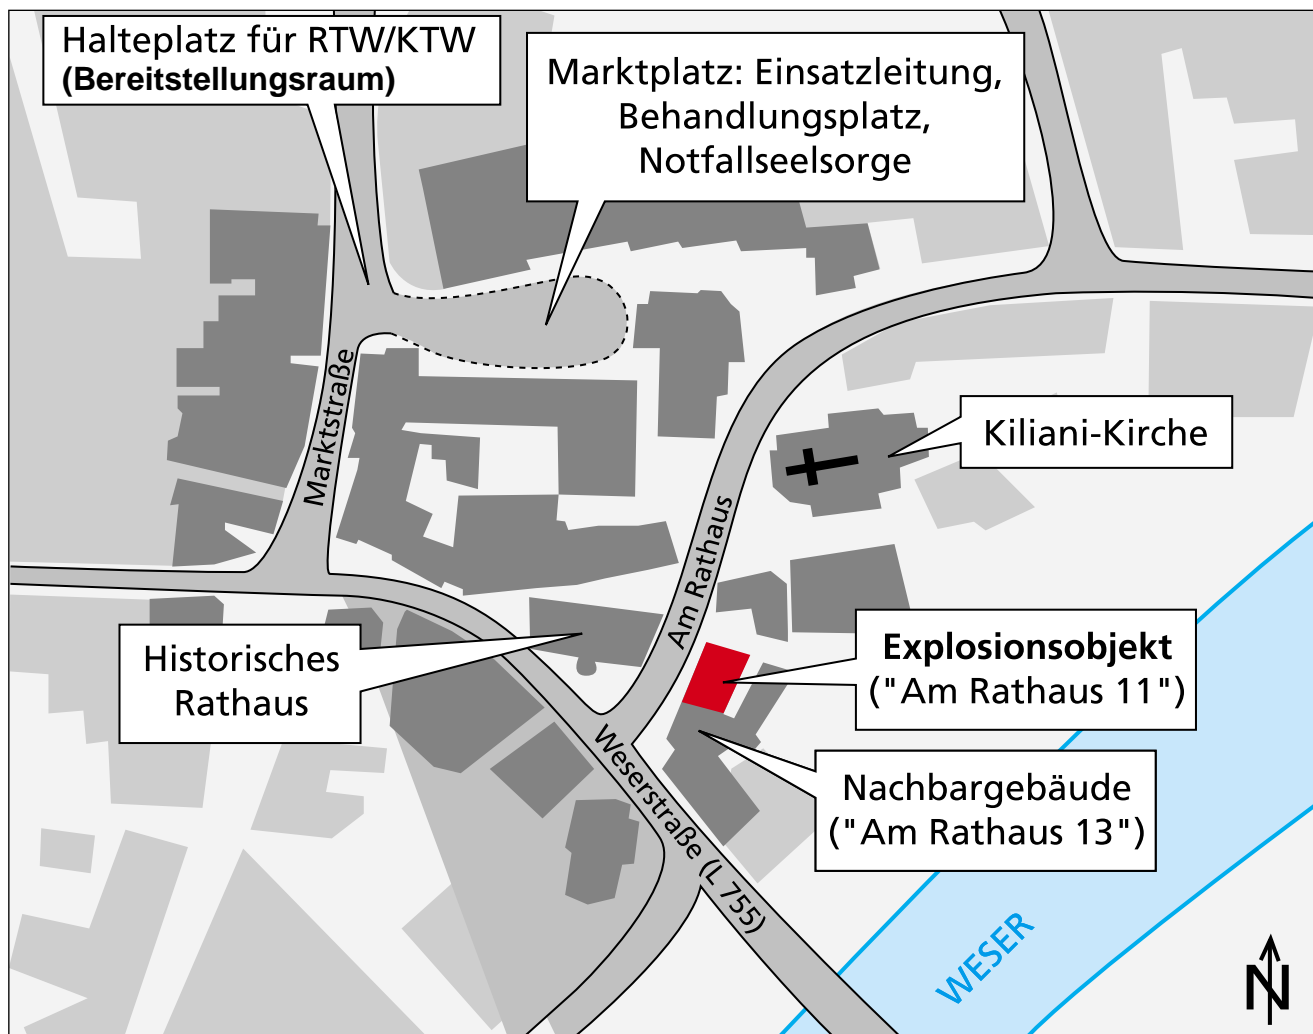
Überblick über die Unglücksstelle und über die beschädigten Gebäude (dunkelgrau gekennzeichnet)
